VERIFICA DI VULNERABILITÀ SISMICA DEL COMPLESSO EDILIZIO SEDE DELLA SCUOLA PRIMARIA "RODARI" E DELLA SCUOLA DI INFANZIA "PRIMAVERA"

CATEGORIE OPERE: S.03 - E.20
CLASSE D'USO: III

Verifica di vulnerabilità sismica di edifici scolastici del comune di Ancona.

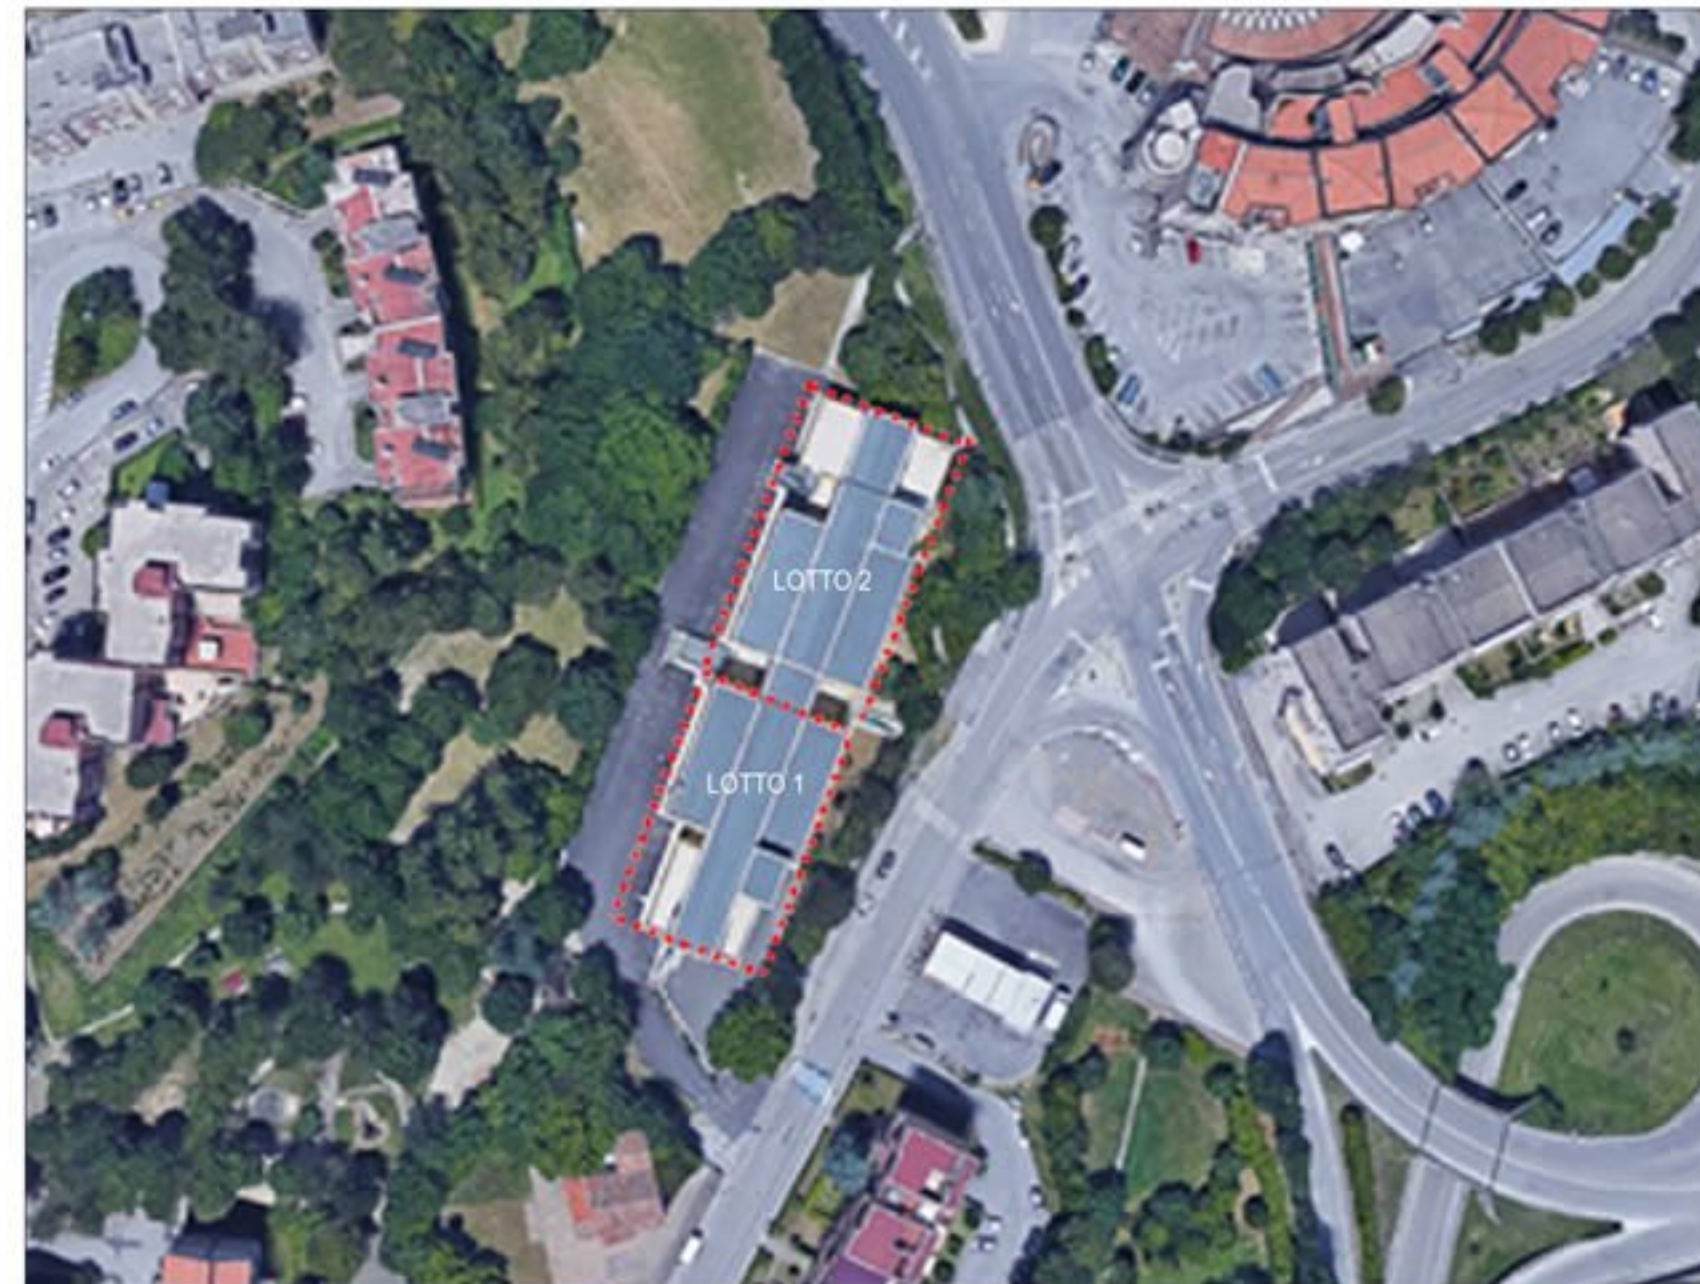
INDIVIDUAZIONE DEI CORPI DI FABBRICA

Il complesso edilizio che ospita la Scuola elementare G. Rodari e la Scuola d'infanzia Primavera comprende tre corpi di fabbrica, tutti con struttura portante in cemento armato gettato in opera.

Nel corpo A è ubicato l'accesso principale a tutto il plesso scolastico. L'edificio presenta un ingombro planimetrico iscrivibile in un rettangolo di dimensioni 38,90 m x 21,40 m. Il Corpo B ha dimensioni massime di 35,00 x 21,40 m ed ha un'organizzazione strutturale del tutto analoga a quella del Corpo A. Il corpo C, ovvero il corpo palestra, era compreso nel Lotto 2, planimetricamente rettangolare con dimensioni pari a 10,90 x 21,40 m.

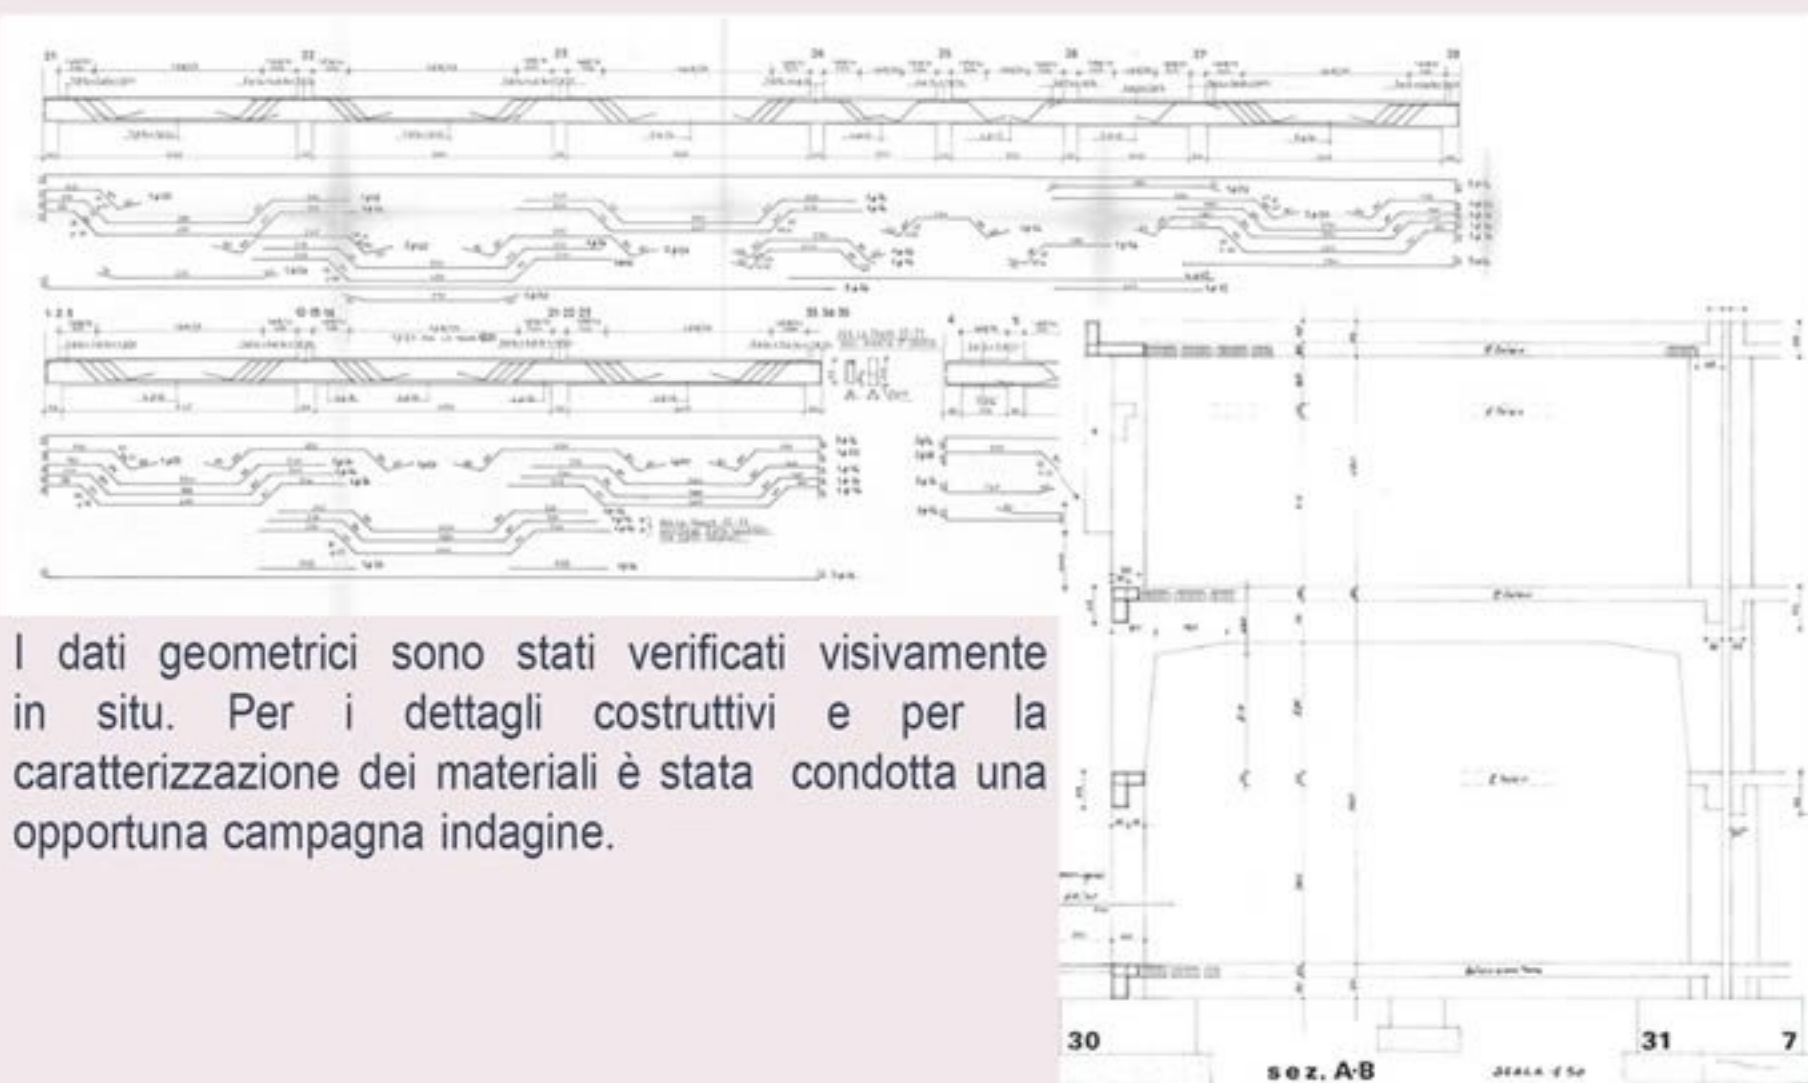
Durante la fase preliminare della verifica sono stati acquisiti dalla stazione appaltante i documenti relativi al progetto strutturale, che hanno permesso di ricostruire la storia dell'edificio, la geometria degli elementi strutturali, la **quantità e la disposizione delle armature**.

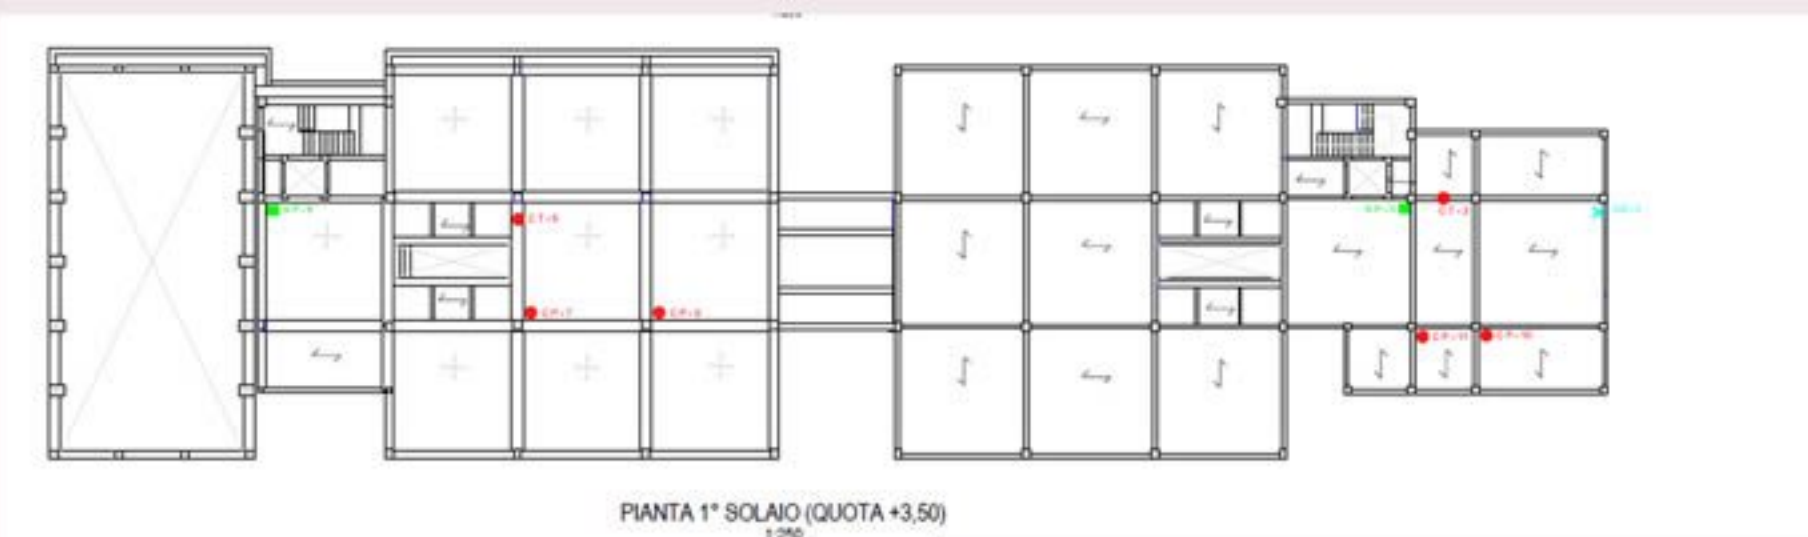
I dati geometrici sono stati verificati visivamente in situ. Per i dettagli costruttivi e per la caratterizzazione dei materiali è stata condotta una opportuna campagna indagine.

PIANO DELLE INDAGINI	
Tipo di prova	n. prove
Saggi ed indagini pacometriche su pilastri e travi	14
Stratigrafia di solaio	2
Stratigrafia di pareti perimetrali	2
Estrazione di carota e schiacciamento in laboratorio	19
Prova di carbonatazione	19
Estrazione di campioni di armatura e prova a trazione	7

- C-PIT - n° PRELIEVO DI CAMPIONI DI CALCESTRUZZO SU PILASTRO (P) O TRAVE (T)
- B-PIT - n° PRELIEVO DI BARRE DI ARMATURA SU PILASTRO (P) O TRAVE (T)
- ✕ ES - n° PROVA ENDOSCOPICA SUL SOLAIO
- EP - n° PROVA ENDOSCOPICA SUL PARETE

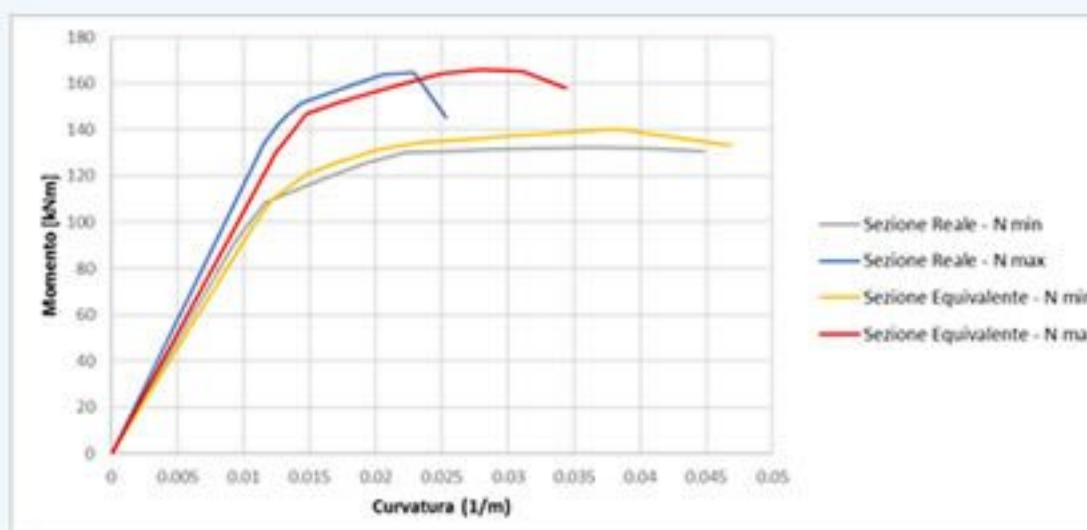
Si riporta il grafico dei diagrammi momento-curvatura delle due sezioni:

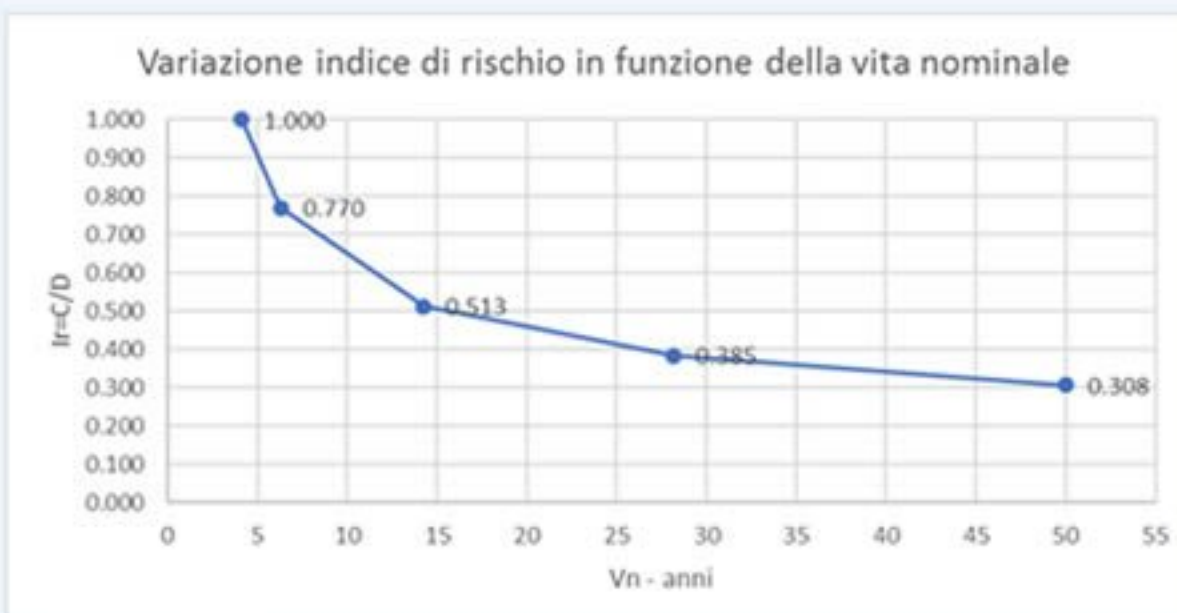
CORPO A

Ultimo dato fornito è la determinazione della vita nominale residua dell'edificio e la sua variazione in funzione dell'indice di rischio. Questo dato permette alla stazione appaltante di pianificare gli interventi negli anni, dando la priorità a quelli più urgenti, ed evidenziando il momento, in termini probabilistici, in cui la struttura ha un livello di sicurezza che non è più ritenuto accettabile.
