VILLA LAURI – 2° stralcio, ala est

Anno: 2023
Località: Macerata (MC)
Tipologia: muratura storica
Superficie lorda complessiva di intervento: circa 728,41 mq

Servizio di progettazione definitiva dell'intervento avente ad oggetto i lavori di recupero dell'ala est dell'immobile Villa Lauri, localizzato in viale dell'Indipendenza di Macerata

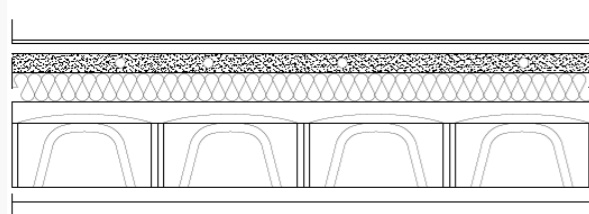
DALL'ALTO VERSO IL BASSO
 pavimentazione - sp.1.5cm
 massetto di allettamento - sp.4cm
 massetto degli impianti - sp.8cm
 isolamento termico polistirene estruso - sp. 12cm
 vespaio aereo con casseri a perdere tipo igloo - sp.30+5cm
 magro -sp.6cm

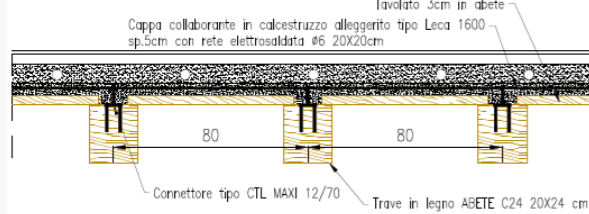
DALL'ALTO VERSO IL BASSO
 pavimentazione - sp.1.5cm
 massetto di allettamento - sp.4cm
 massetto degli impianti - sp.8cm
 caldaia armata - sp. 5cm
 tavolato - sp. 3cm
 trave in legno ABETE C24 20x24

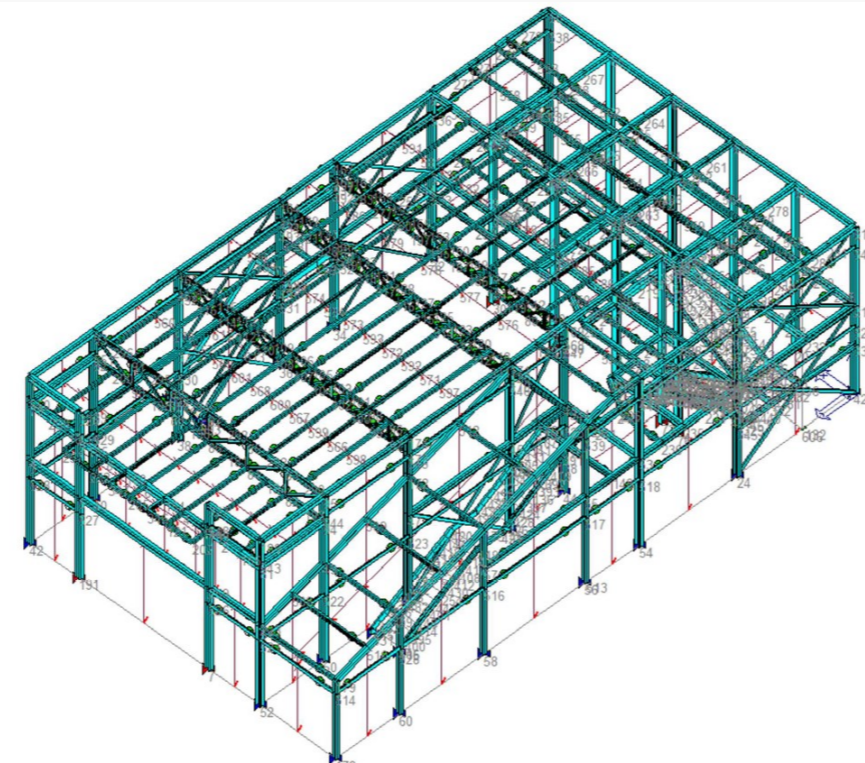
Valutazione complessiva dello stato di verifica della struttura
 (In ciano gli elementi in acciaio, che risultano tutti progettati e verificati).

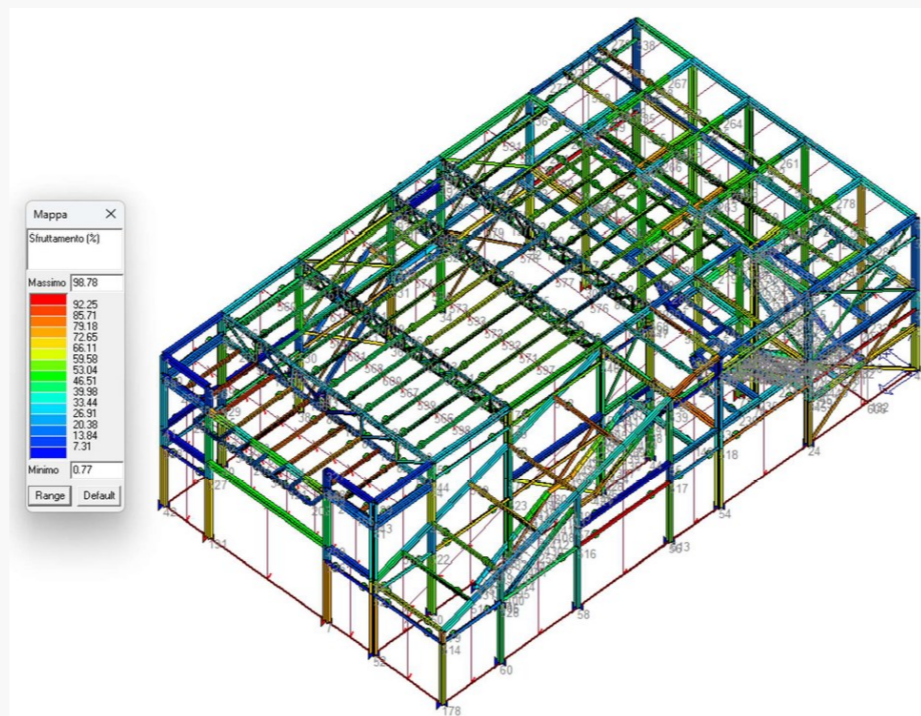
Sfruttamento delle sezioni (98,78 %)

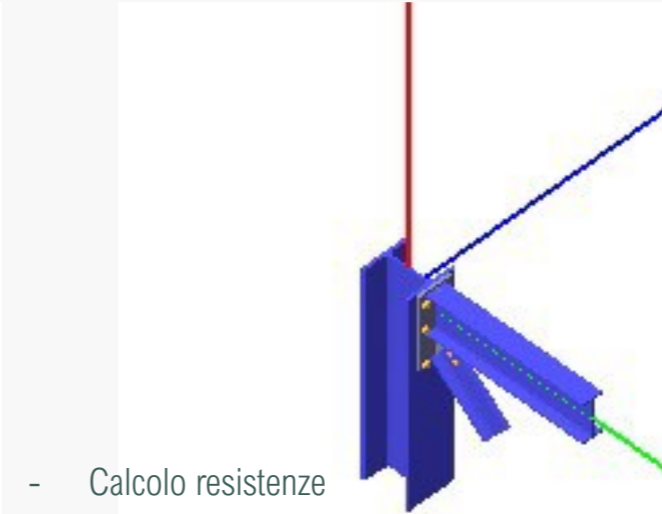
VERIFICA DEI COLLEGAMENTI IN ACCIAIO

- Calcolo resistenze
- Verifiche sui bulloni
- Verifiche saldature profilo-flangia (versione beta)
- Verifica del momento di progetto del giunto

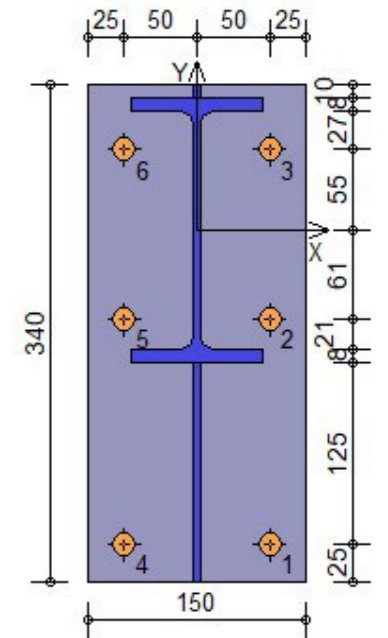
NODO T4U18C-
 Scala 1:10

- (T2+) El. 1 2 UPN 180 Acciaio S275 Viti cl. 8.8 Dadi 8 o 10 Diametro 16 mm
 Materiale flangia e nervature: Acciaio S275 Saldature spessore 7 mm Nervature spessore 15 mm
- (C3) El. 9 CONTROVENTO 2L 100X50X10 Acciaio S275 Viti cl. 8.8 Dadi 8 o 10 Diametro 16 mm
 Materiale flangia e nervature: Acciaio S275 Saldature spessore 8 mm Nervature spessore 10 mm
 Fori Ø17 mm

Col. HEB 220 Acciaio S275

Flangia Trave T2+ (spessore 15 mm)

Pianta Vista A - A T2+

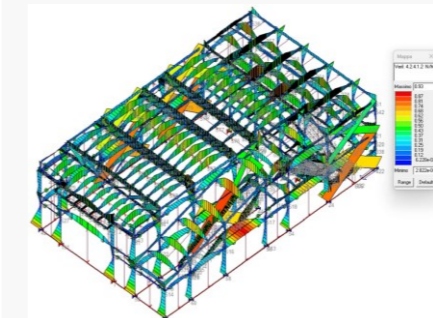
Verifica per sforzo normale-momenti
